RAPPORT DES JOURNÉES DE TEST

Organisées par le forum : **LE BAR DU PORT**

du 12 au 15/01/2017

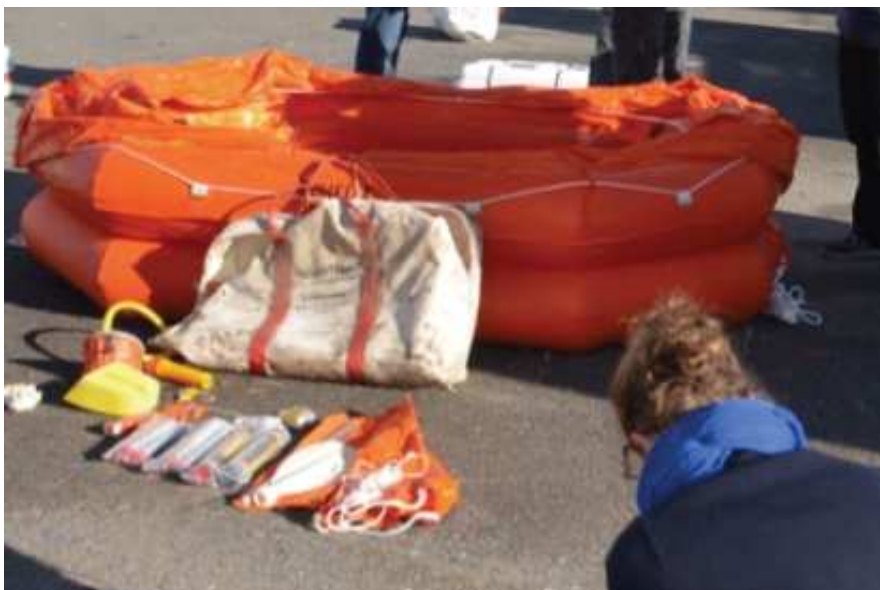
La housse étanche a assuré sa fonction et nous avons retrouvé un radeau qui, même peu gonflé, pouvait encore assurer la survie d'un équipage par son boudin inférieur.

Premier résultat : une survie très âgée mais propre et avec un armement quasi opérationnel. Un boudin gonflé à bloc pouvant assurer la sécurité de l'équipage pour quelques heures.

Pas moderne mais encore fière allure pour un Bib de plus de 40 ans

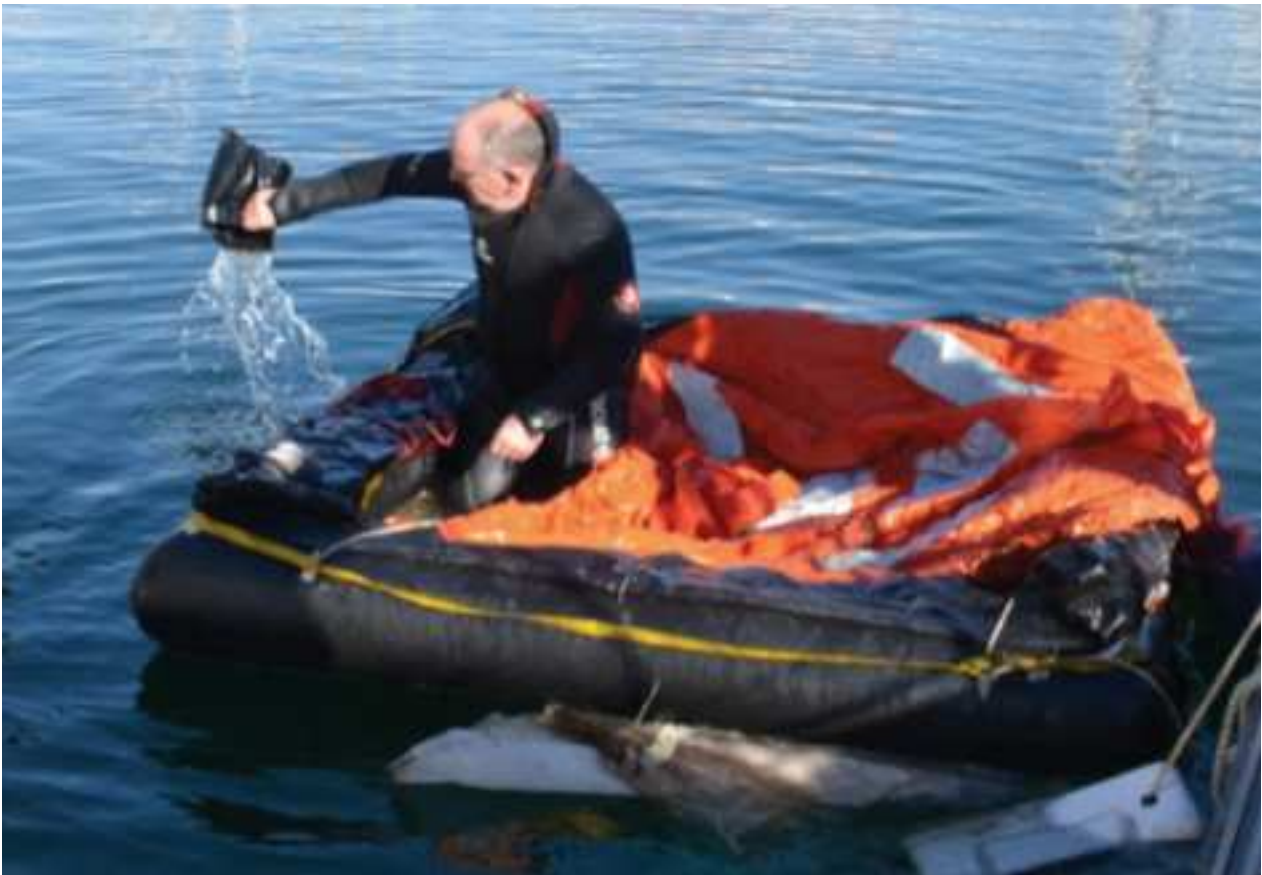
Dès le gonflage, nous avons vu l'état catastrophique de l'enveloppe étanche. Sale, extrêmement boueuse , l'enveloppe n'avait pas été refermée correctement et le radeau avait macéré dans l'eau boueuse.

Nous avons contacté l'ancien propriétaire qui nous a confirmé au téléphone, que son BIB était stocké dans son garage depuis deux ans, soit un an après la dernière révision.

Remarquez, au bas de l'image l'état de l'enveloppe étanche : sale et boueuse. La pression des boudins n'est pas au top. Sans étanchéité , les bouteilles et raccords ont aussi souffert

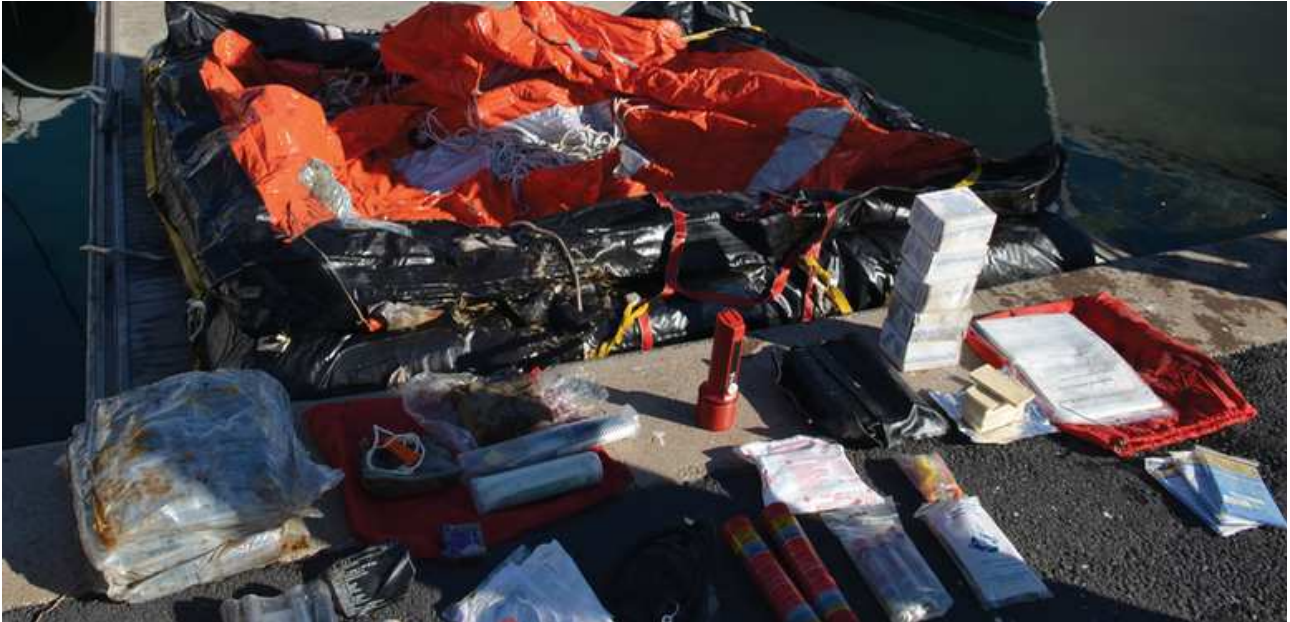
Au bout d'une demi heure, la valve de surpression a explosé et le radeau s'est retrouvé totalement à plat , remarquez sur la photo, l'état du matériel d'armement . Logique mais surtout une belle démonstration de l'importance de la poche étanche.

Nous sommes là sur une station qui n'a pas bien fait son boulot et vous voyez , et imagez, les conséquences que cela peut avoir si vous envoyez votre famille dans un tel radeau. Cela conforte aussi ce principe qui dit de ne jamais quitter son bateau tant qu'il flotte

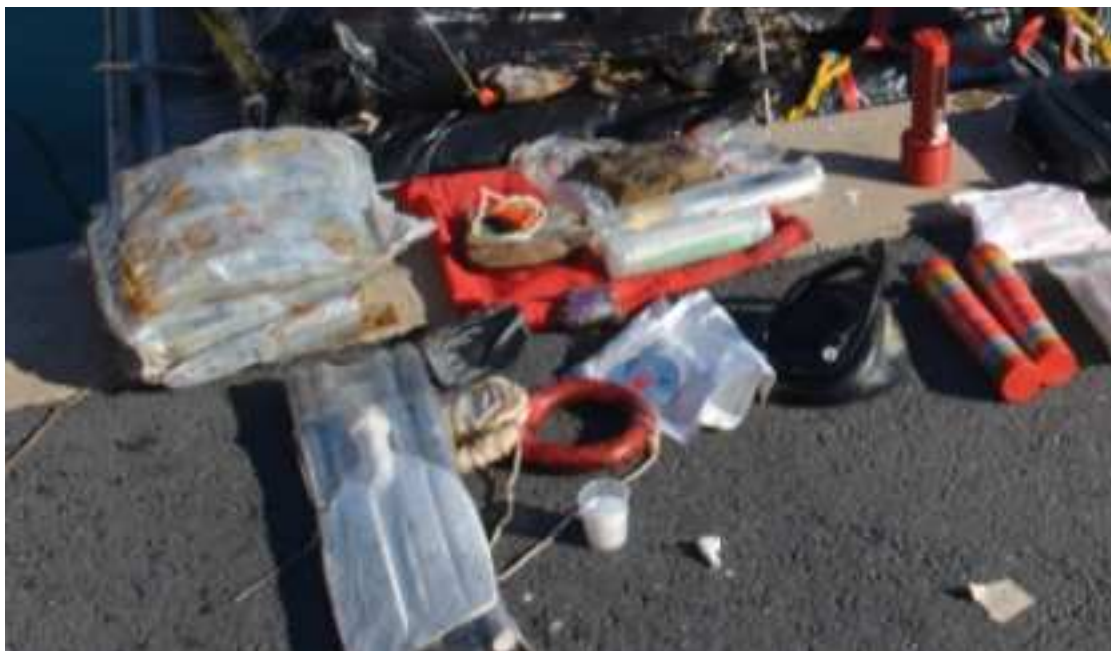
Détail de l'état de l'armement

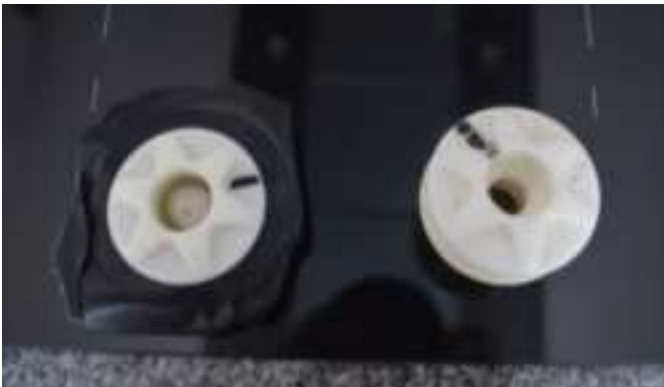
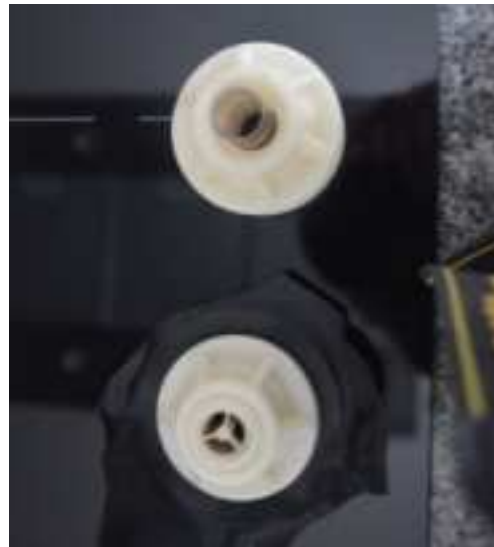
« l'explosion » de la valve de surpression s'explique là encore par la macération des éléments dans l'eau, la boue ...

Le plastique nylon , élément composant ces fameuses valves, a probablement mal digéré une immersion prolongée dans des éléments qui ont conduit à sa destruction.

Nous avons récupéré deux valves, l'une saine et la seconde est celle qui a sauté. Pour être plus précis c'est le clapet intérieur qui est parti avec violence ouvrant ainsi une importante voie d'air qui a eu la conséquence que l'on voit ci dessus.

Vue de face et vue arrière

On distingue clairement le trou et la valve manquante que l'on aperçoit sur la pièce non abimée

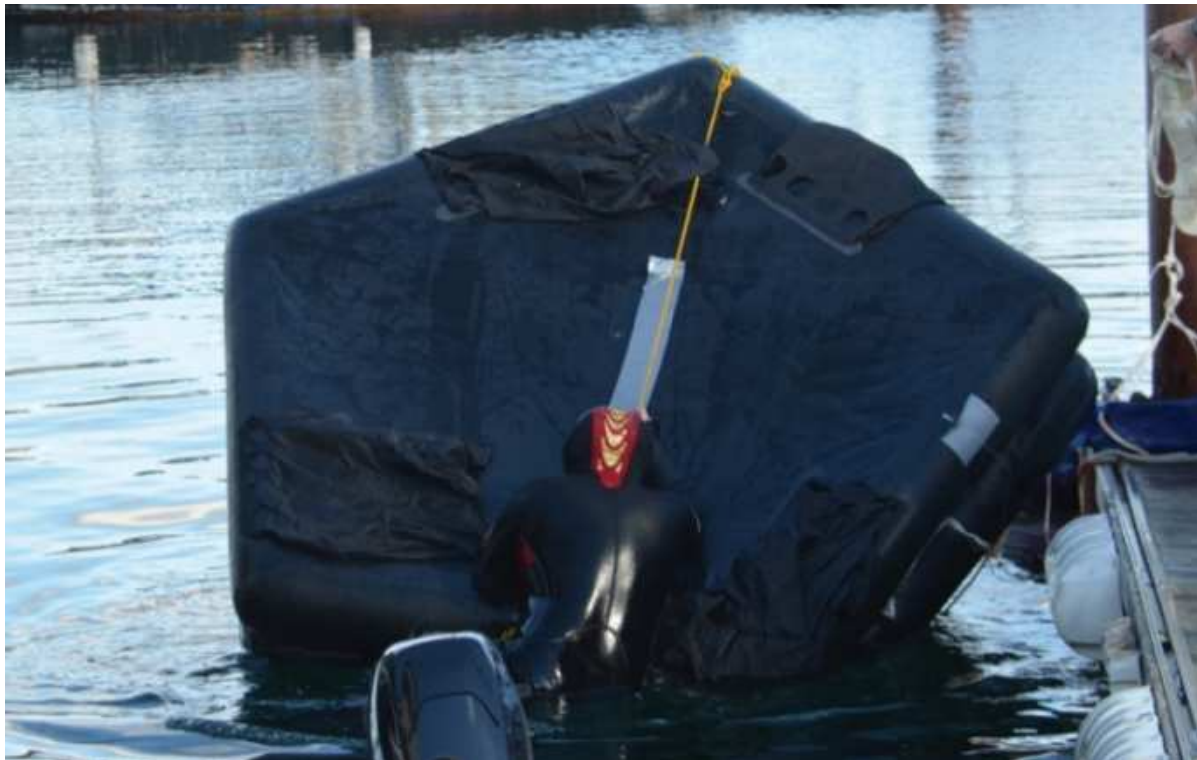
TEST DE RETOURNEMENT, Philippe à l'action

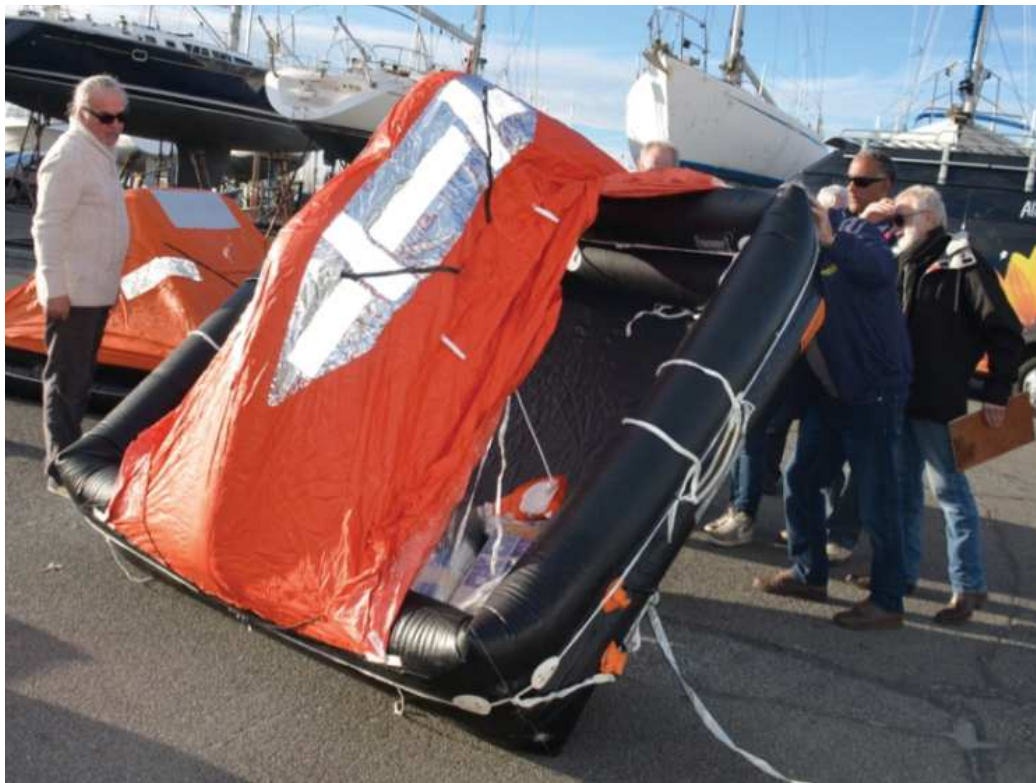
Examen complet de la survie, juste après la percussio ici une classe 2 plastimo

Sur la photo précédente, on aperçoit les éléments de l'armement. Ils sont encore à bord.
C'est un des points de contrôle que nous avons exercé :

pointage de l'armement
état de l'armement
armement bien conditionné et bien arrimé

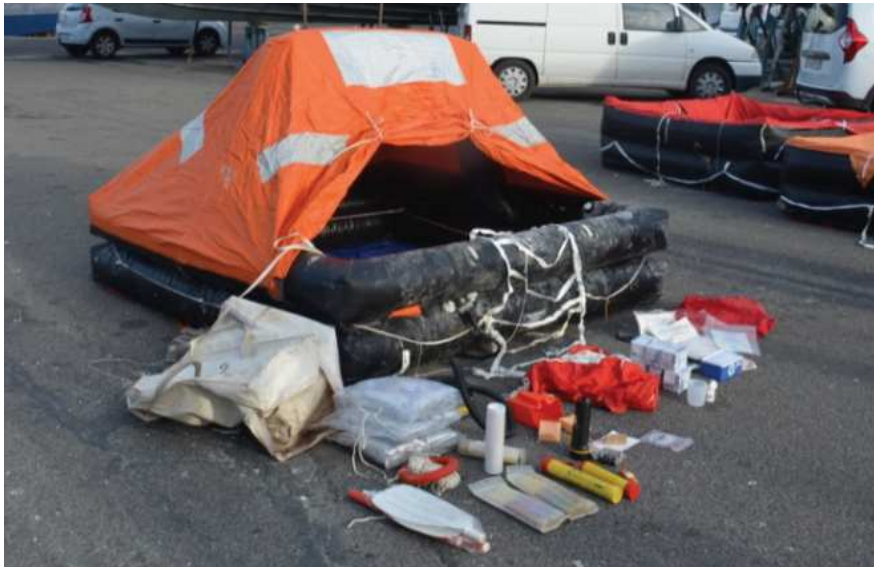
Les traces blanches que vous apercevez sur les boudins de la photo précédente ne reflètent pas l'état de la survie qui, au demeurant, était en parfait état.
C'est une couche de givre qui se produisait au moment du gonflement de la survie et qui disparaissait au bout d'un certain temps.

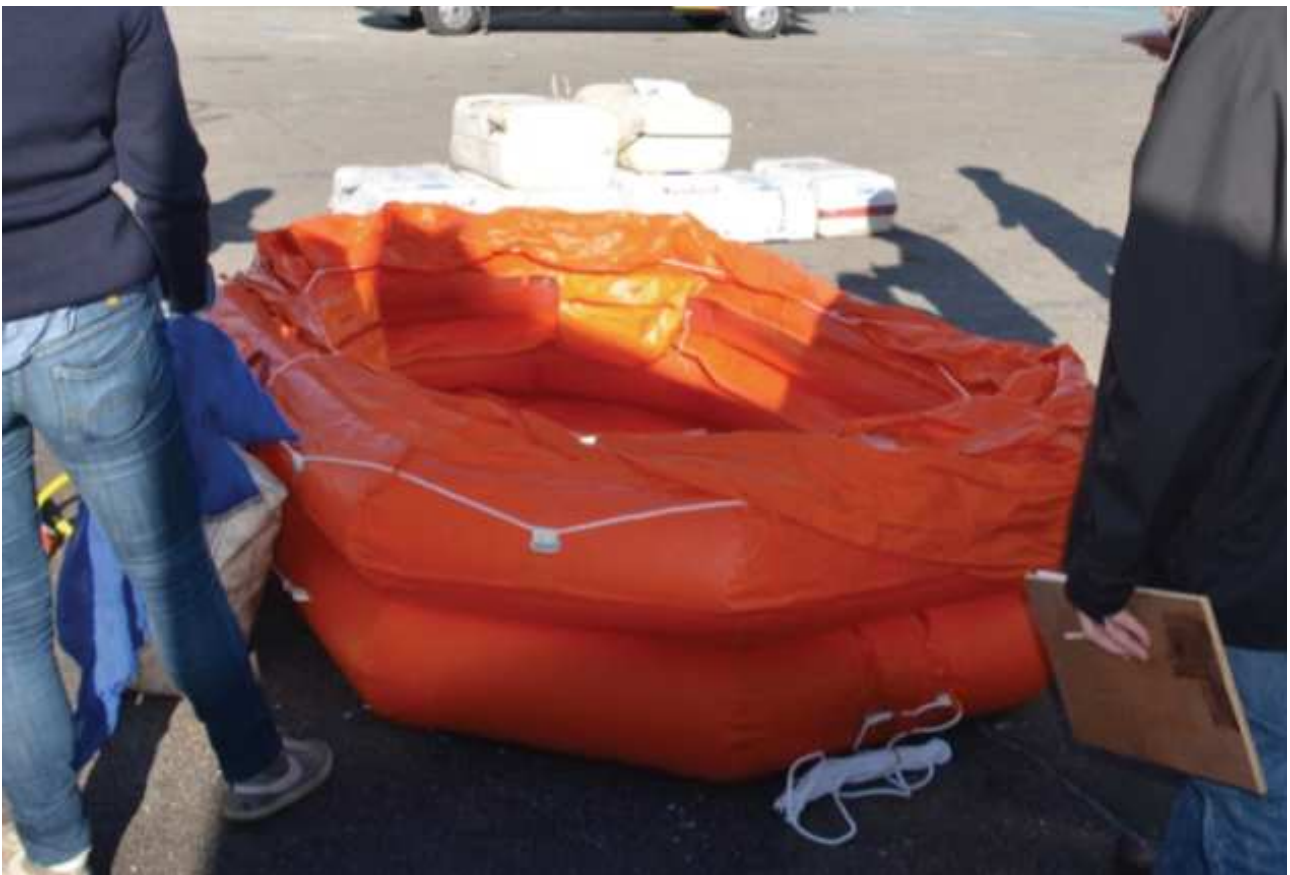
Le plus ancien, (N°10) , un Plastimo d'une très ancienne génération , nous a totalement bluffé. Certes son ancienneté a probablement causé le fait que le premier boudin s'est parfaitement gonflé et que le second n'a pas reçu assez de gaz. Nous supposons que la bouteille a subi des fuites au regard de son grand âge. Mais, mais... le radeau était d'une propreté impeccable et au bout de trois jours, elle aurait pu rassurer quelques naufragés.

**C'est à 40ans que je les trouve belles :-)
Franchement, c'est bluffant**

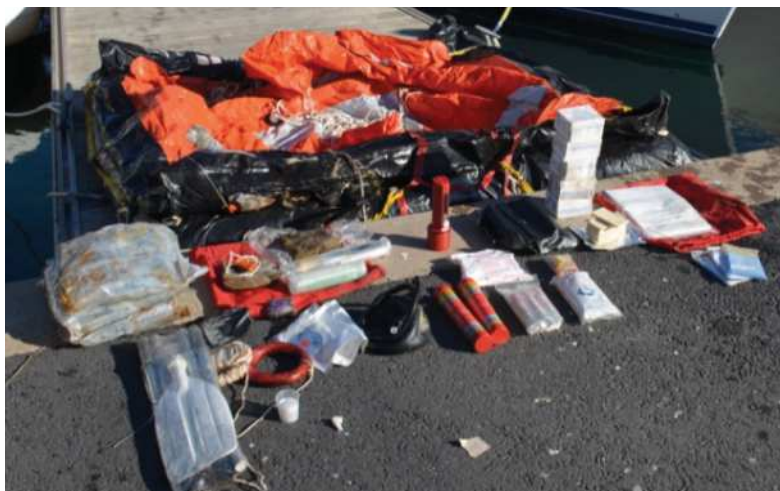
Le percutage s'est bien fait, La survie s'est bien gonflée mais de suite nous avons pu observé un bib en piteux état : de la boue à l'intérieur, l'armement qui était dans un bien triste état, de la pourriture partout.

Très rapidement, au bout d'environ une demi heure, nous avons entendu un bruit suivi d'un sifflement. C'est le cas évoqué en image à la page 6. La valve avait explosé.

La housse étanche qui protège votre radeau à l'intérieur de sa boîte n'avait probablement pas été rendu étanche lors du contrôle, ce qui explique l'état dans lequel nous avons retrouvé ce bib.

**Survie N°4
Explose au bout d'une demi heure**

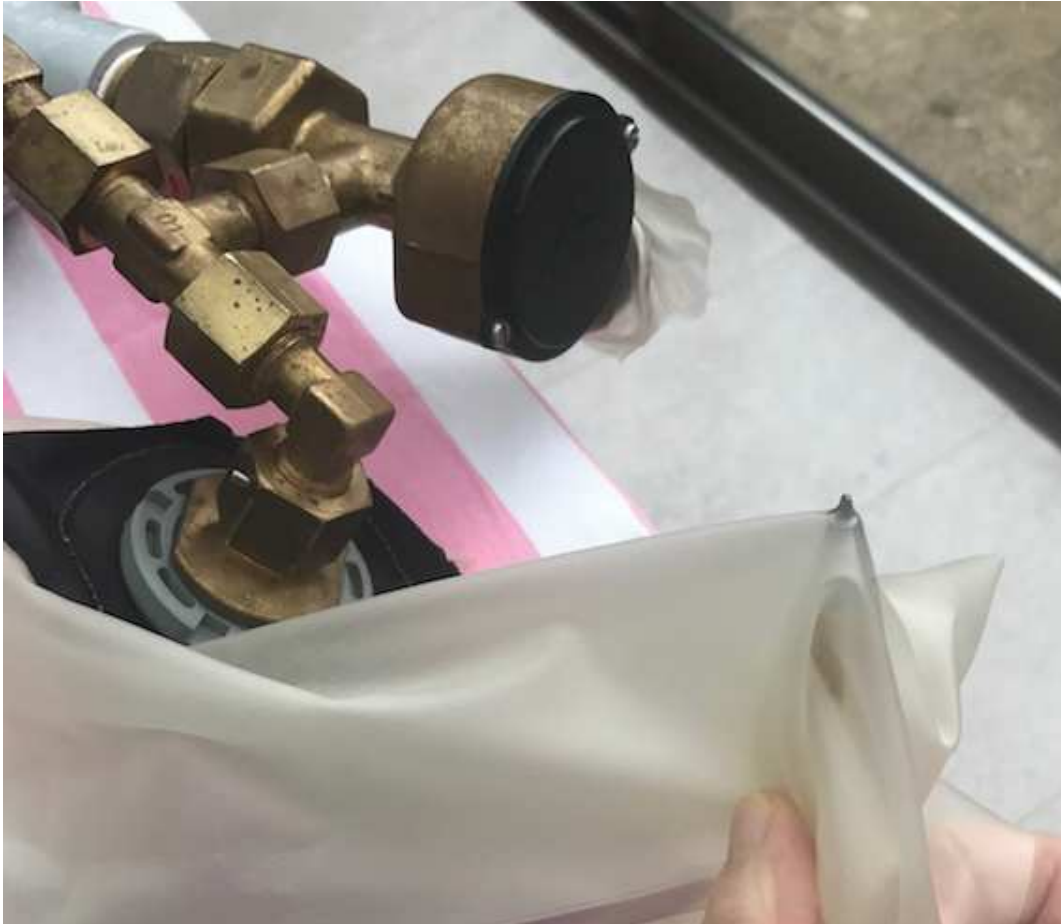
Nous avons tenté de perforer cette membrane avec un stylo, vous pouvez voir sur la photo que la pointe semble sortir de la membrane. Ceci vous montre que nous n'avons pas été tendre avec cette chambre à air.

Le stylo, une fois retiré, la membrane a retrouvé sa forme initiale.

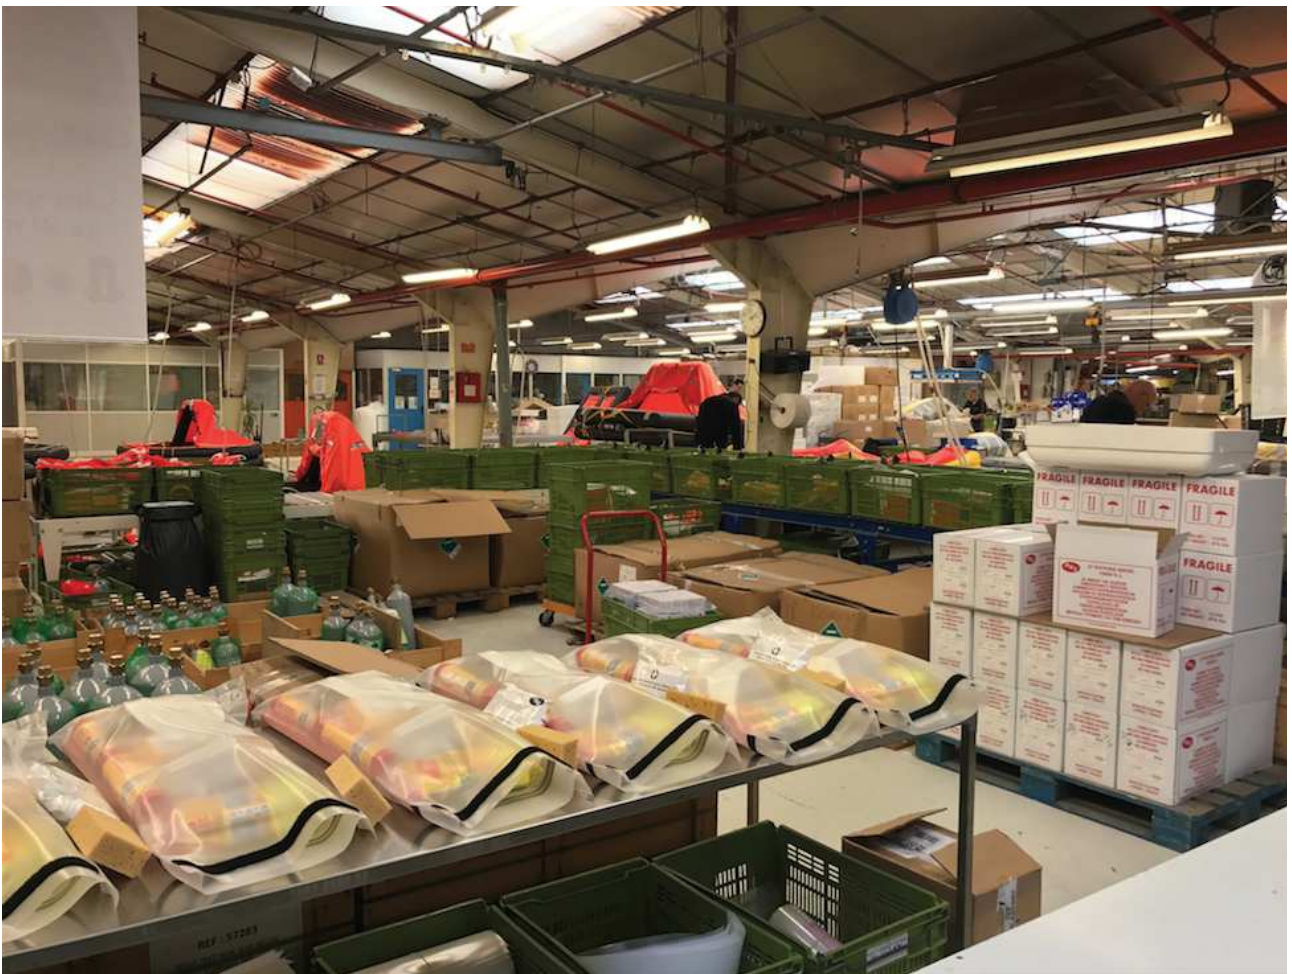
Sur la photo précédente, il s'agit de l'atelier Plastimo. On y voit la zone de fabrication, conditionnement et emballage des radeaux mais en arrière plan, les survies gonflées sont celles en cours de révision.

Ce sont les mêmes salariés qui fabriquent, conditionnent et révisent. En plus de la membrane polyuréthane, cela explique peut être que les radeaux testés aient tenu la pression pendant quatre jours.
